*Restauro sculture della Chiesa di S. Pietro Apostolo di Favaro Veneto*

*raffiguranti S. Antonio da Padova e S:Giuseppe*

Oggetto: restauro sculture raffiguranti:

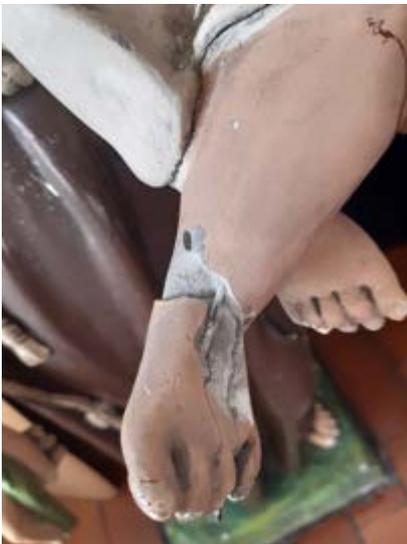
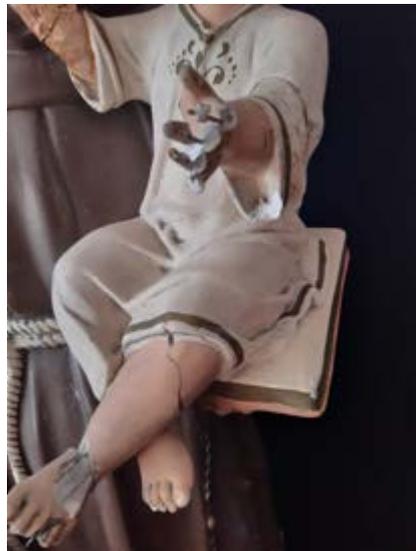
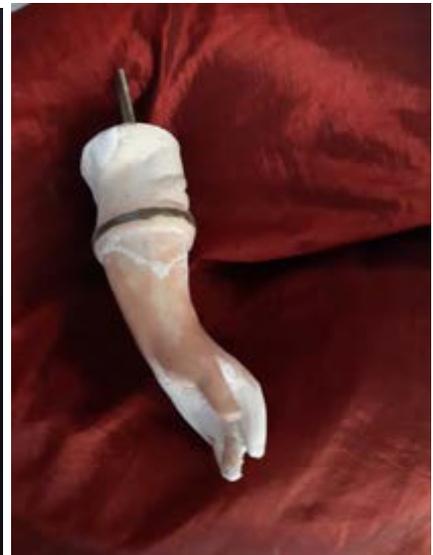
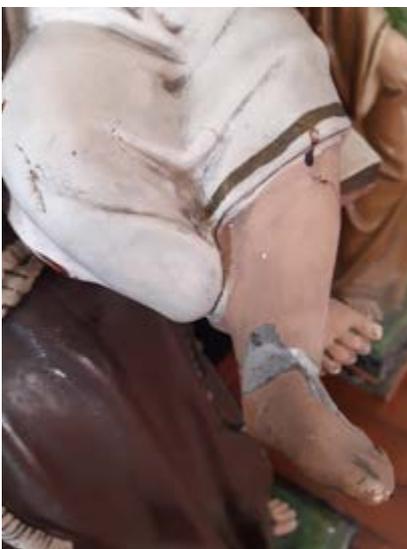
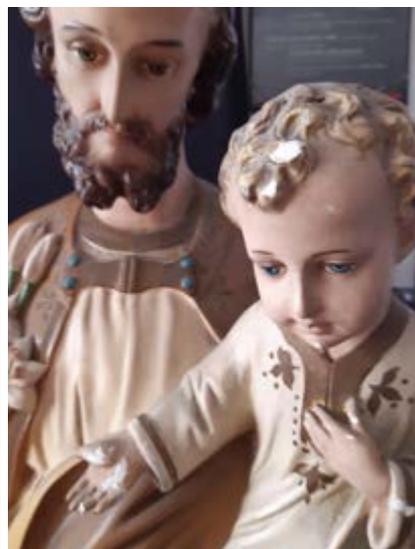
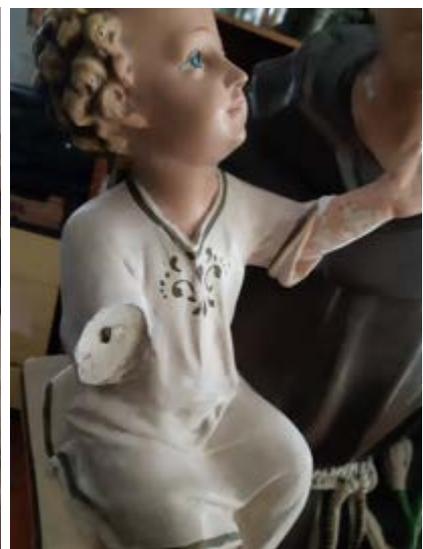
Si presentavano deteriorate da colpi contundenti ricevuti e le parti più aggettanti come la mano e la gamba del Bambin Gesù in braccio a Sant'Antonio erano pericolanti e tenuti assieme solamente dallo scheletro metallico del manufatto in gesso colato

Le opere raffiguranti San Antonio Da Padova e San Giuseppe sono sculture in gesso policromo. Si presentavano deteriorate da colpi contundenti ricevuti e le parti più aggettanti come la mano e la gamba del Bambin Gesù in braccio a Sant'Antonio erano pericolanti e tenuti assieme solamente dallo scheletro metallico del manufatto in gesso colato. Scolature di colla di vecchi aggiustamenti erano presenti in più punti e il saio di Sant'Antonio è stato ridipinto in passato con una stesura sorda e opaca di smalto marrone. Si può notare la differenza con la stesura del manto di San Giuseppe, con la cromia ancora originale, resa con giochi di sfumature per valorizzare la profondità delle pieghe dei panneggi.

Pertanto si è provveduto al restauro di manutenzione conservativa consistente nel consolidamento, ripristino piccole parti mancanti in gesso, pulitura, ritocco pittorico delle piccole ma diffuse cadute di policromia e protettivo finale anti UV

Pertanto si è provveduto al restauro di manutenzione conservativa consistente in : consolidamento delle parti con il supporto in gesso affiorante con resina acrilica termoplastica Paraloid B/72 sciolta in solvente acetone al 20%.

Trattamento dei ferri di struttura interna messi a nudo per la caduta del gesso con invertitore di ossidazione per prevenire macchie di ruggine; consolidamento e ricombaciamento delle parti pericolanti con adesivo a base sintetica Beva 371 specifico per termoincollaggio.

Ripristino delle parti mancanti in gesso con nuova stuccatura eseguita con gesso Bologna dato a più riprese facendo asciugare le integrazioni tra tra una stesura e l'altra. Levigatura a livello.

Pulitura dalla polvere e dalla sporcizia depositata eseguita con etil acetato. Il Saio di Sant'Antonio è stato alleggerito negli spessori di colore più grossolani, ma non è stato possibile asportare la ridipintura riscontrata. Verniciatura di base a pennello con vernis réversible satiné anti UV.

Ritocco pittorico a tono con colori a vernice delle piccole ma diffuse cadute di policromia e stesura protettiva satinata finale anti UV data nebulizzata.
